Saab 9000 – Udskiftning af regulatorventiltætningsringe på ZF 4HP18 Automatgearkasse.

Dette er en sammenskrevet og oversat vejledning. Den er hentet i en udførlig tråd om emnet med mange supplerende spørgsmål og svar. Se www.saabcentral.com/forums/showthread.php?t=200366. Den trinvise beskrivelse, som nedenfor er skrevet med Times, stammer fra Townsend: http://townsendimports.com/Web/transmission_folder/9kgovsealsb.htm , mens den illustrerede (og meget mere tilgængelige) vejledning skyldes Shan (tusind tak til ham for at afmystificere denne ellers fatale fejl på ZF-kasserne). Den er skrevet i Comic, og kan findes her: http://www.hexfiles.com/users/shan/DIY/9000/Governor_Valve_Seal_Replacement/index.html.

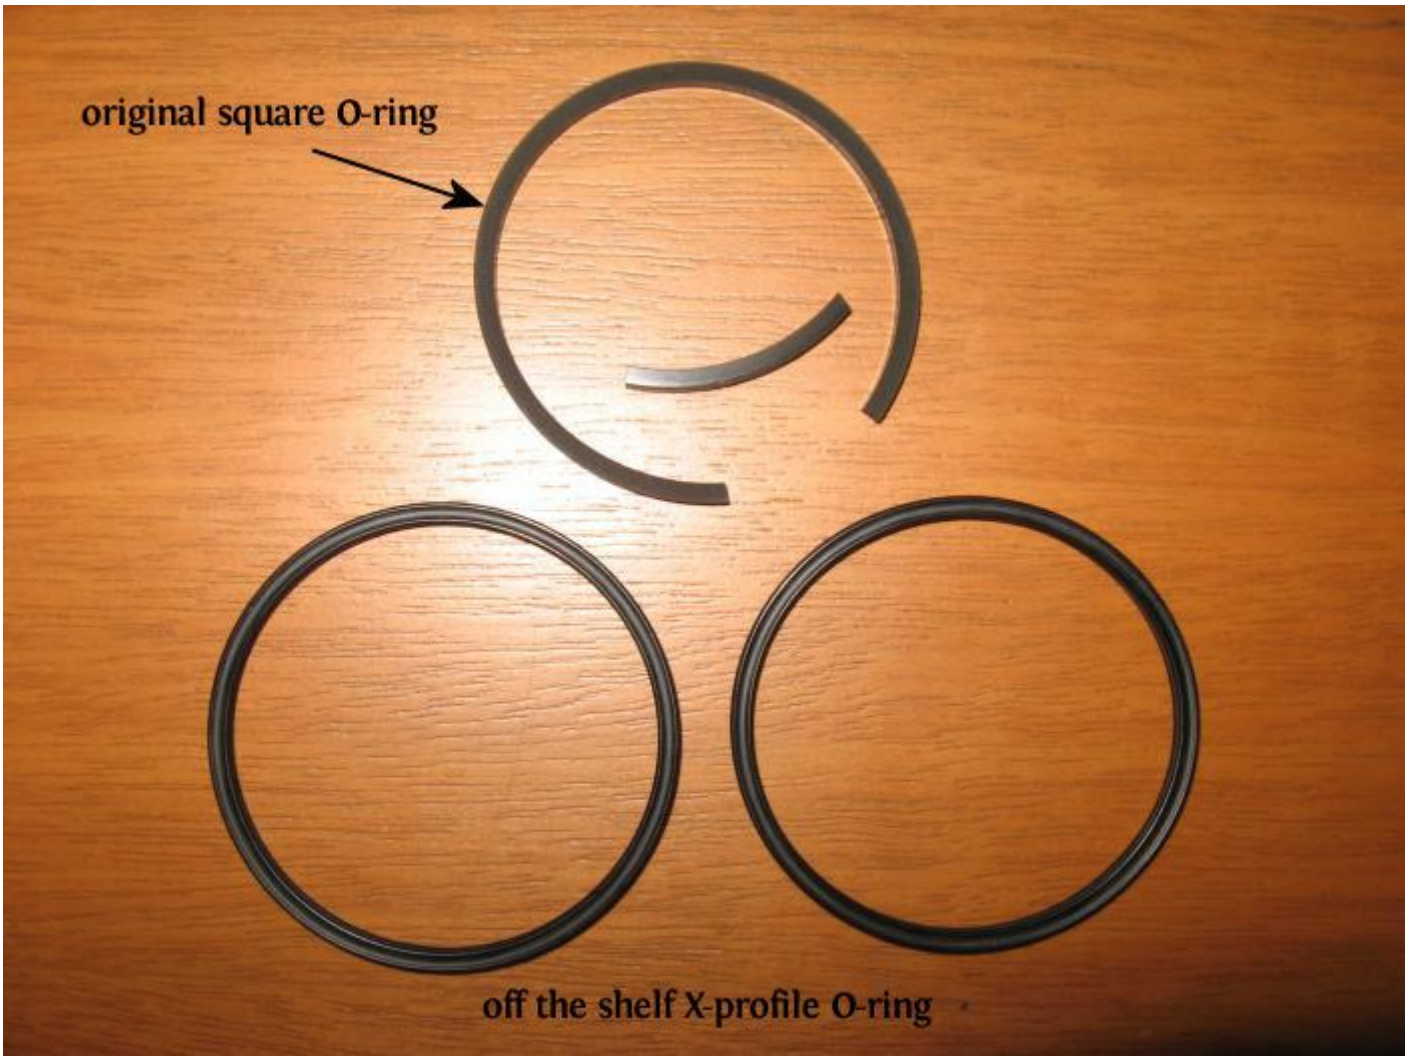
Opdagede en revne i en af O-ringene på regulatorventilen:

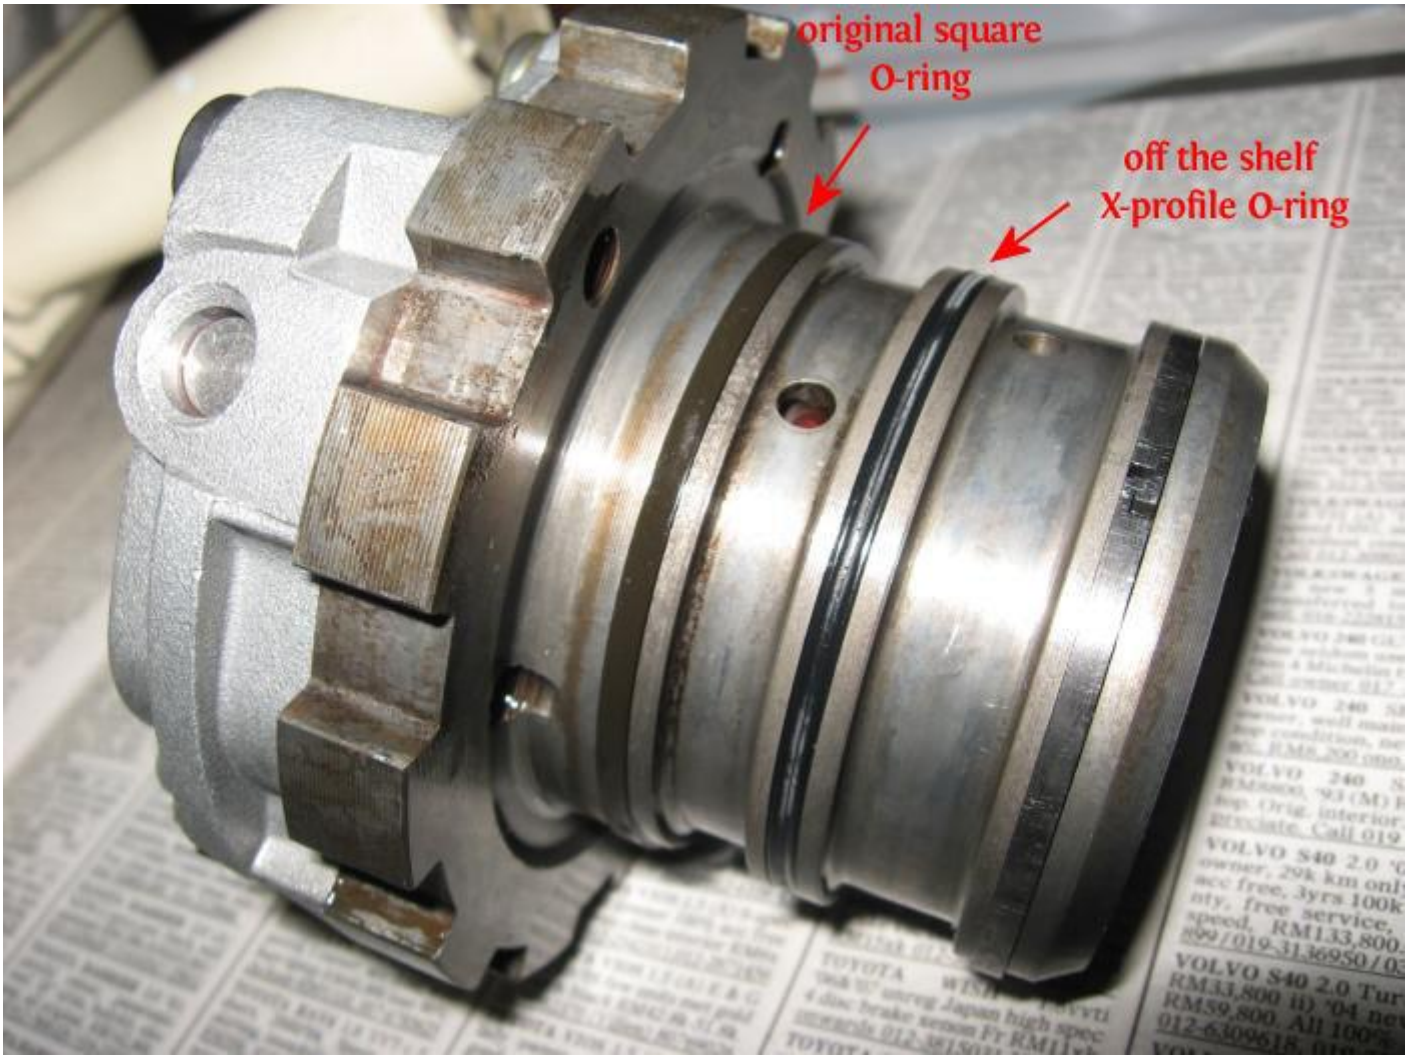
Jeg fandt præcis samme fejl på min…

Tætningen er en kvadratprofil O-ring, indre diameter måler 51 mm, med 2.5 mm bredde og 2.5 mm højde.

Jeg havde travlt med at få bilen kørende igen, så jeg brugte hyldevarer fra en lokal O-ringsspecialist i stedet for originale ZF-dele. Desværre havde de ikke den korrekte kvadratprofil, men i stedet en slags X-profil oliebestandige O-ringe. Jeg tør ikke anbefale det, men da de er nemme at udskifte, valgte jeg dem som et forsøg (oversætters bemærkning: Han har senere kørt i hvert fald 90.000 km med disse ringe).

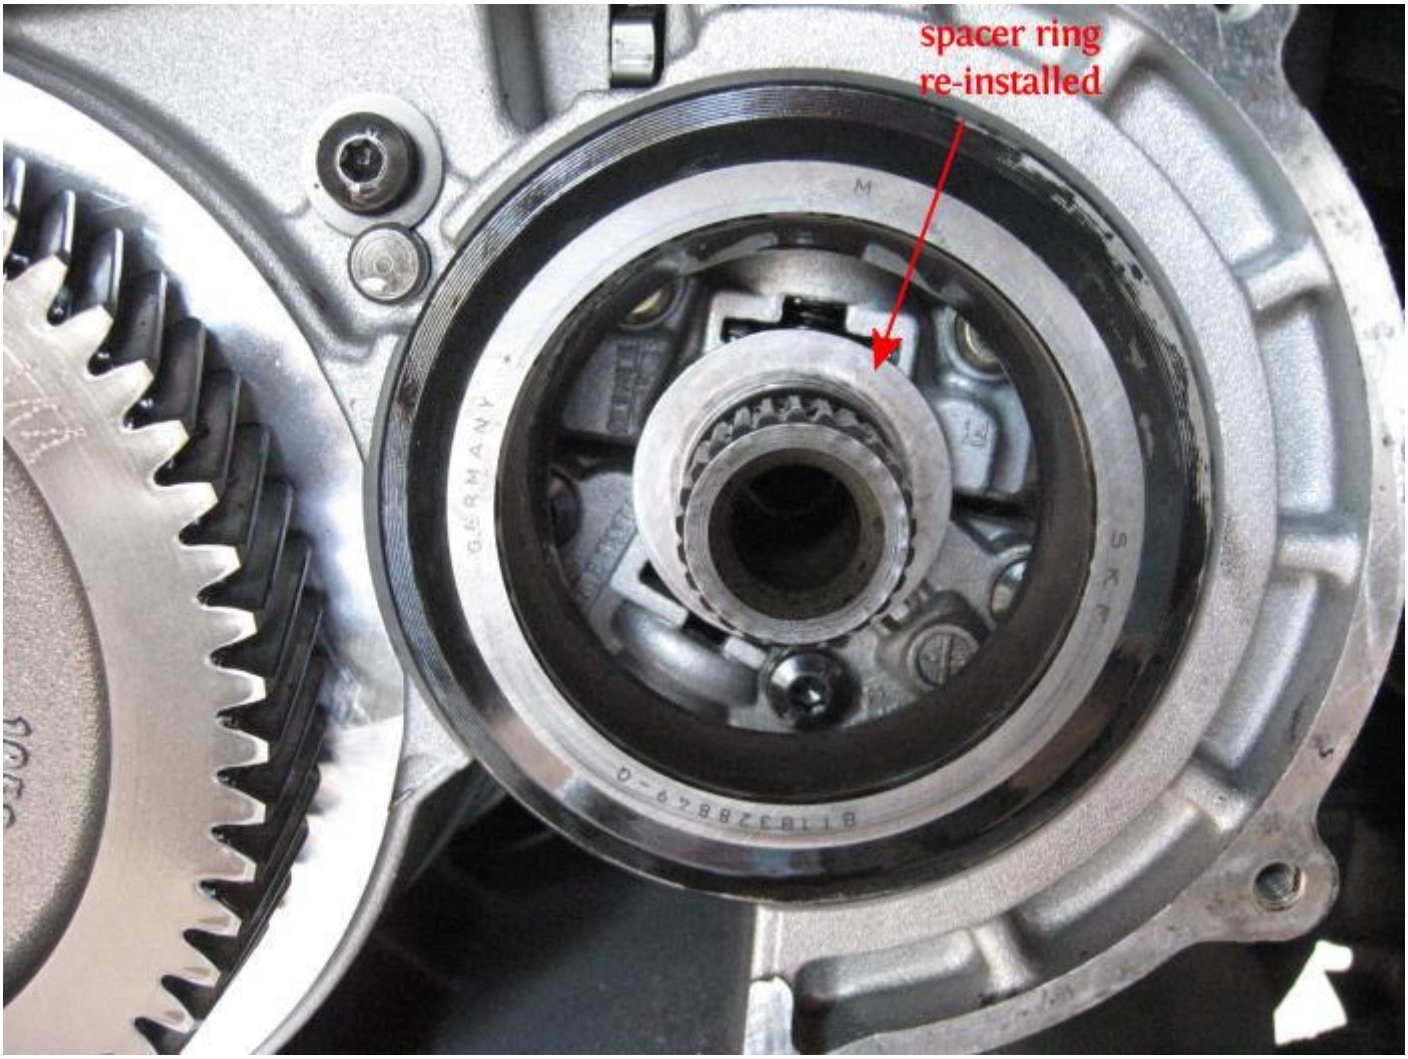
- Der er indført en låsebolt (i stedet for Locktite).
   - Ved montering skal der altid bruges låsebolt i stedet for den tidligere (det anbefales at bestille en ny låsebolt sammen med O-ringene).
   - Der er en lang og en kort version af denne bolt.
   - Tilspændingsmoment, **24 mm** lang bolt: **150 Nm (110 ft. lbs.)** .
   - Tilspændingsmoment, **70 mm** lang bolt: **170 Nm (124.7 ft. lbs.)** .
   - Møtrikken låses ved at slå flangen ind ved de fire fordybninger (med en passende dorn).

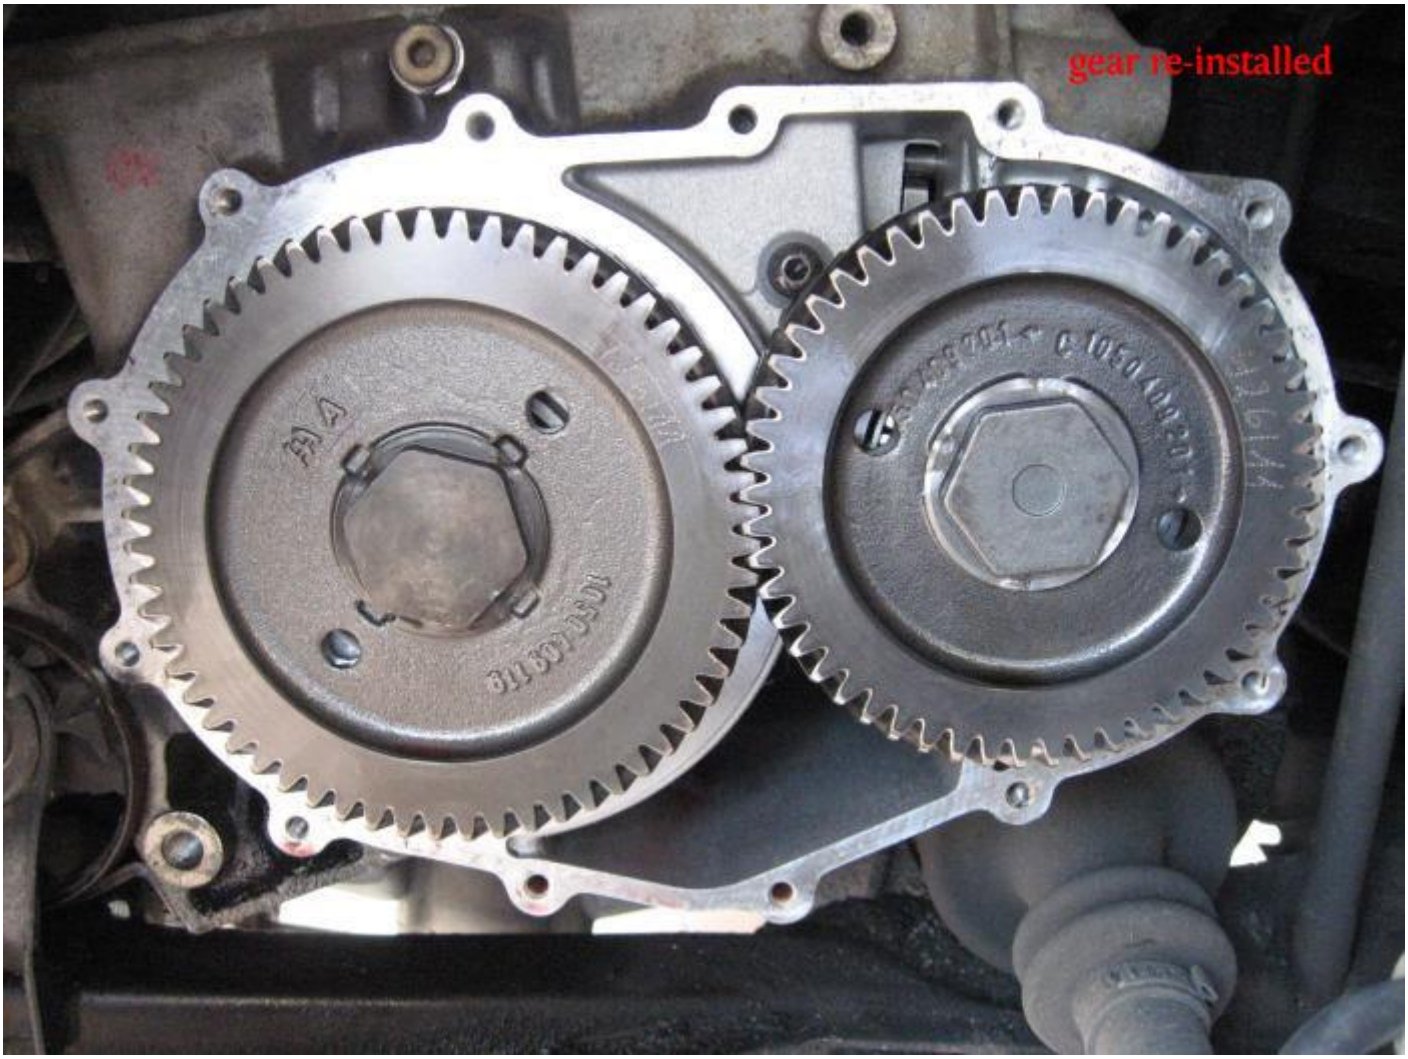
5. Smør et tyndt lag Vaseline (**?** –de fleste anbefaler olieresistent flydende pakning) på dækselpakningen, og monter den.
6. Monter mellemgeardækslet (bagdækslet) med de 13 skruer (størrelse = TORX TX27).
Tilspændingsmoment: **10 Nm (7.3 ft. lbs.)**
7. Monter inderskærm og hjul.
